CENTRO CÍVICO DE SALBURUA

DEFICIENCIAS CENTRO CÍVICO SALBURUA

INCUMPLIMIENTO DE LA LEY DE ACCESIBILIDAD EN EL CENTRO CIVICO DE SALBURUA

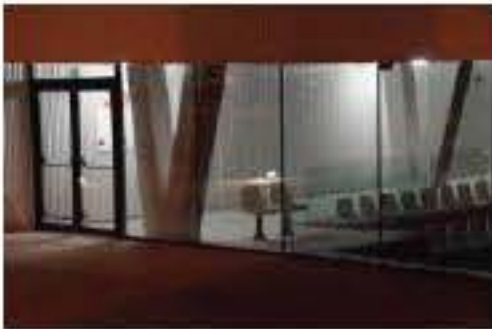
<p>Como agravante, entendemos que dada su colocación, deberían ser orientados hacia la acción, no a mirar hacia delante.</p>	Constitución Española.	Grave
36	<p>No existen asientos para PMR (Personas de Movilidad Reducida)</p> <p>Entendemos que los asientos junto a los espacios para sillas son para acompañantes de usuarios en silla de rueda.</p>

<p>La reserva es: reserva sillas ruedas + reserva asientos para PMR.</p>	<p>Anejo 3, artículo 6.3</p> <p>3.– En dichas dependencias, se dispondrán cerca de los lugares de acceso a la sala y paso, asientos y espacios reservados y debidamente señalizados para personas con movilidad reducida, como mínimo por cada 100 o fracción 2 espacios para personas en silla de ruedas y 2 asientos para personas usuarias de ayudas en la de ambulación.</p>	Grave

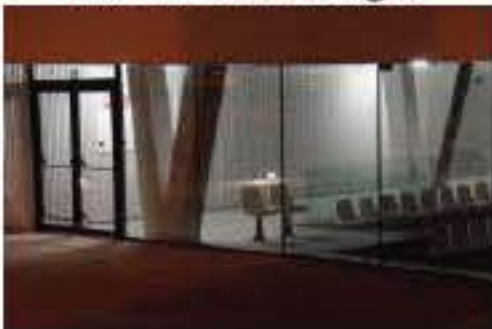
37	<p>2 de los 4 espacios en silla de ruedas parecen inoperativos por interferir la viga.</p>

<p>Necesita estudio más detallado pero evidenciamos la intención de colocar 2 espacios para sillas.</p>		Grave
